Antrag auf Instandsetzung der Eisenbahnbrücke Am Loerweg

Prüfbericht 2021 S1

nach DIN 1076

Bauwerksname **Brücke "Am Loerweg"**
Teilbauwerksname **Brücke "Am Loerweg" über die DB**
Kreis **Unna**
Ort **Kessebüren**
Bauwerksrichtung
Bauwerksart **Plattenbrücke**
Tragfähigkeit
Baujahr

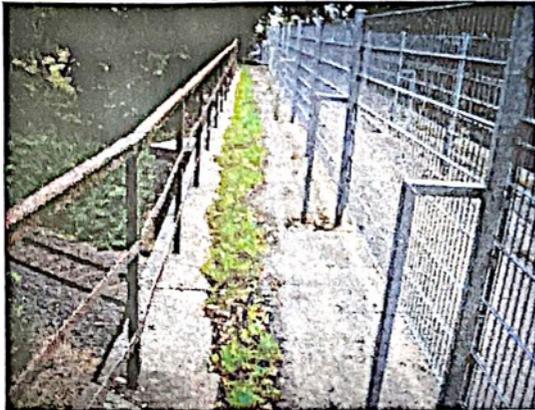
[26] S=0, V=0, D=2 EP BSP-ID 001-05

Überbau, Großflächig, Bewachsen

BEWUCHS AUF DEM ÜBERBAU

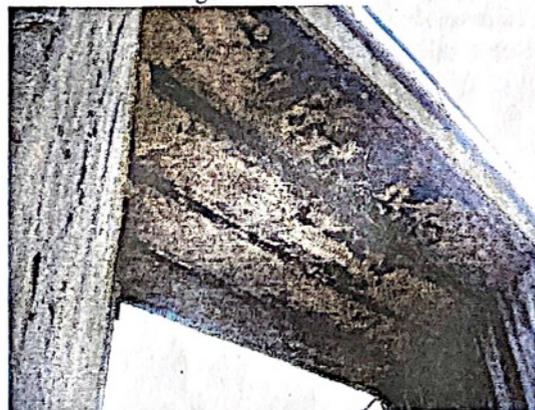
[12] S=2, V=1, D=3 EP BSP-ID 002-02

Überbau, Beton, Vollständig, Zerfallen, Putzschicht von
Beton und Walzträgern

ABPLATZUNGEN OBERHALB DES GLEISES

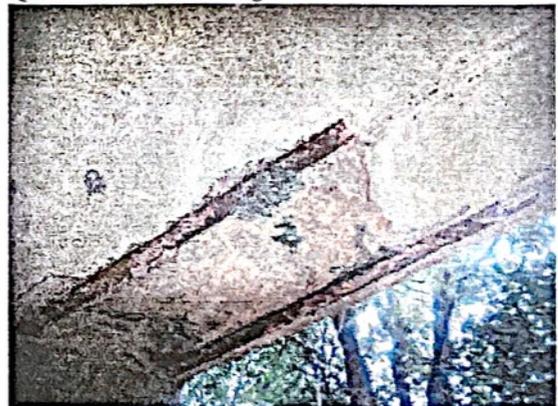
[18] S=3, V=1, D=3 EP BSP-ID 014-25

Überbau, Profile, Vollständig, Verrostet mit
Querschnittsschwächung

WALZTRÄGER VERROSTET

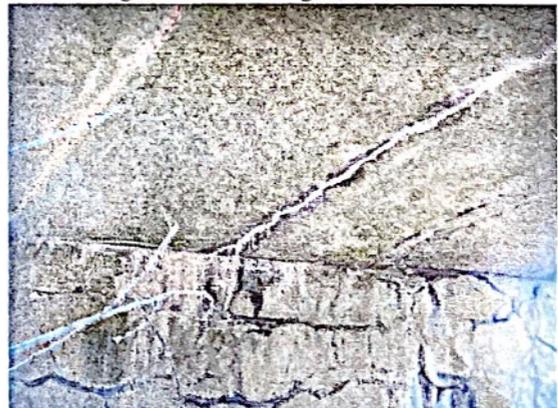
[22] S=2, V=1, D=2 BSP-ID 002-07

Überbau, Beton, An allen Bauteilen, Durchfeuchtet mit
Ausblühungen / Aussinterungen, Rostfahnen

DURCHFEUCHTUNGEN MIT STALAKTITEN
ROSTFAHNEN

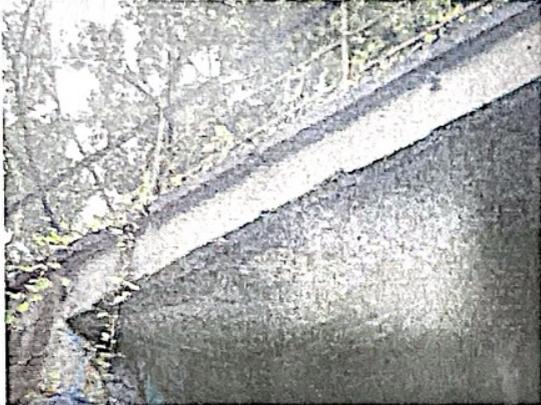
[8] S=3, V=2, D=3 EP BSP-ID 002-02
Überbau, Betonoberfläche, Bereichsweise, Durchfeuchtet
mit Ausblühungen / Aussinterungen, Abplatzungen,
Korrosion der Walzträger

ABPLATZUNGEN AM GESIMS

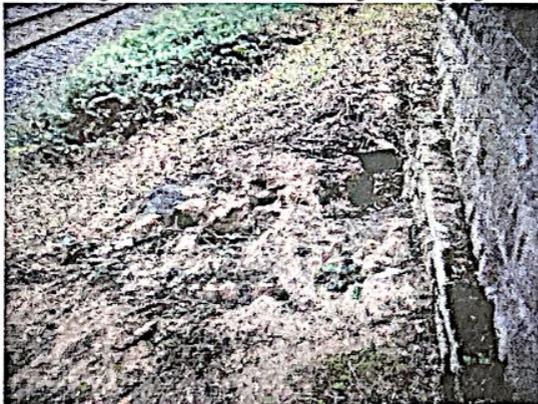
[28] S=2, V=0, D=2 BSP-ID 027-13
Widerlager, Tragendes Mauerwerk, Bereichsweise,
Beschädigt durch Fremdeinwirkung, Wühlgänge

WÜHLGÄNGE AM WIDERLAGER SÜD

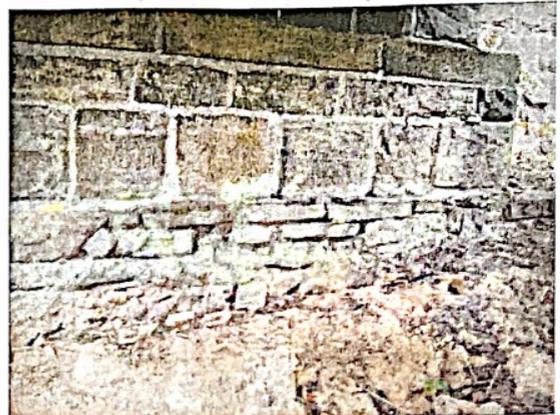
[30] S=2, V=0, D=2 BSP-ID 027-03
Widerlager, Tragendes Mauerwerk, Bereichsweise,
Beschädigt durch Fremdeinwirkung, Anzahl: 1 Stück,
Wühlgänge

WÜHLGÄNGE AM WIDERLAGER NORD

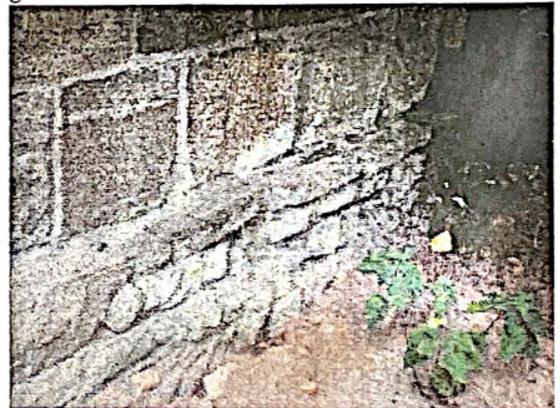
[3] S=3, V=1, D=3 EP BSP-ID 027-02
Widerlagerwand, Tragendes Mauerwerk, Bereichsweise,
Absturzgefährdet, Anzahl: 1 Stück, offene Fugen,
gelockertes Mauerwerk

GELOCKERTES MAUERWERK AM WIDERLAGER NORD

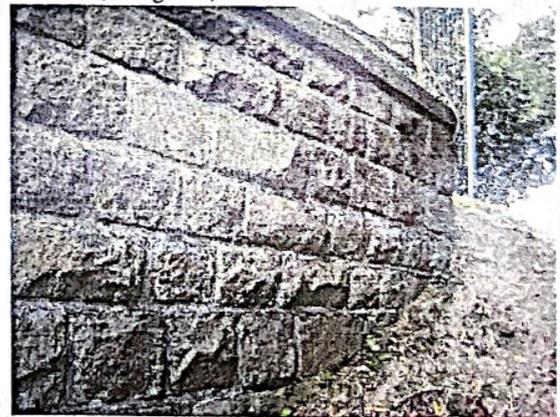
[33] S=1, V=0, D=2 BSP-ID 027-01
Widerlagerwand, Tragendes Mauerwerk, Mehrfach,
Gerissen, Länge: 6,000 m

GERISSENE FUGEN AM FLÜGEL SÜDWEST

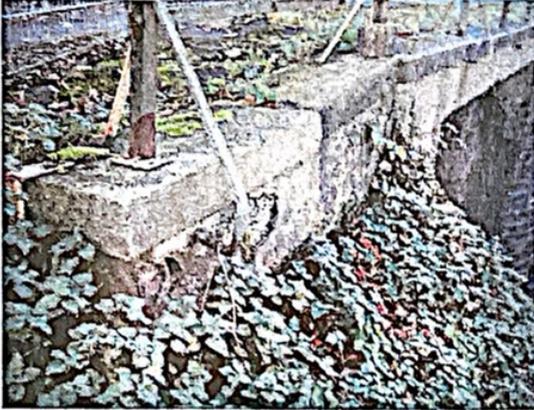
[35] S=3, V=2, D=3 BSP-ID 027-05
Flügel, Tragendes Mauerwerk, Eine Stelle, Abgesackt /
Setzung, verschoben

FLÜGEL SÜDOST AUSGEBROCHEN VERWÖLBT

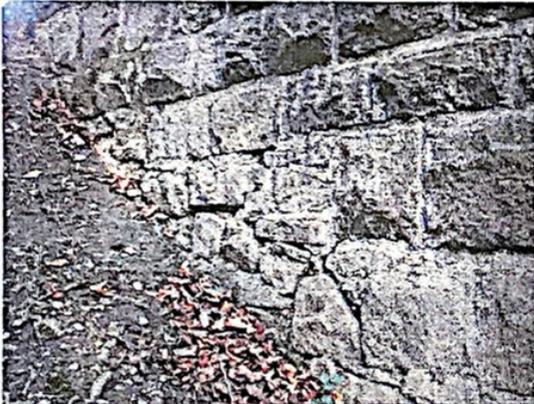
[29] S=3, V=2, D=3 BSP-ID 027-13
Flügel, Tragendes Mauerwerk, Ein Stück, Zerfallen,
Flügel nordwest einsturzgefährdet

MAUERWERK GELOCKERT FLÜGEL NORDWEST

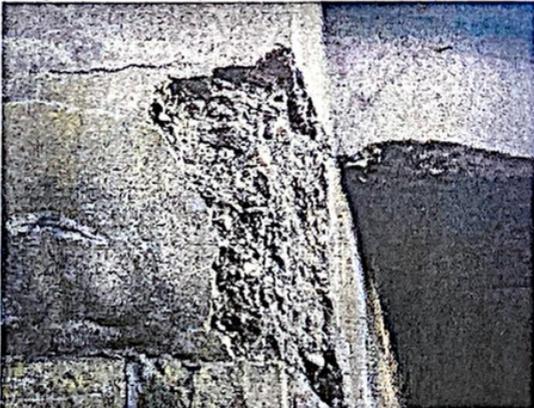
[1] S=2, V=2, D=3 EP BSP-ID 021-08
Flügel, Beton, Bereichsweise, Gerissen und hohl
klingend, Ablatzungen am Widerlager

ABPLATZUNG AM FLÜGEL NORDWEST

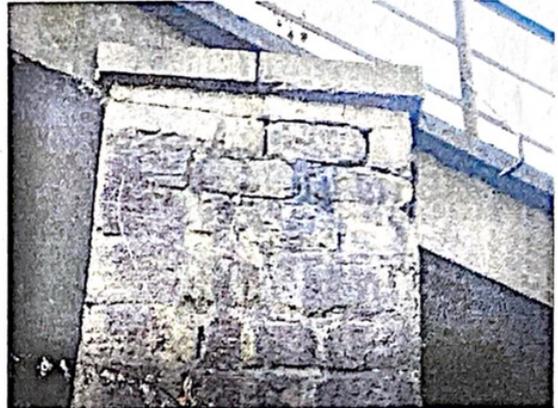
[23] S=3, V=2, D=3 BSP-ID 027-02
Pfeiler / Stütze, Tragendes Mauerwerk, Bereichsweise,
Verschoben, Anzahl: 4 Stück

GELOCKERTE PFEILERKÖPFE

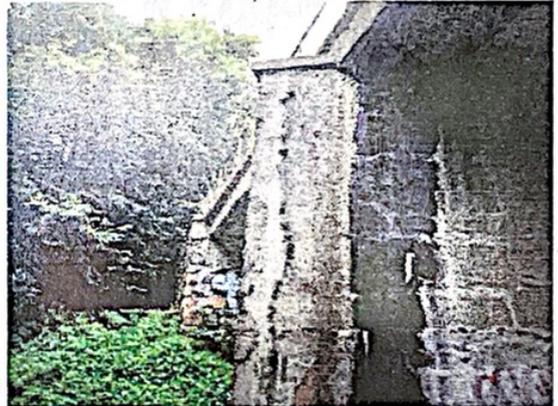
[2] S=2, V=0, D=2 EP BSP-ID 027-01
Pfeiler / Stütze, Tragendes Mauerwerk, An allen
Bauteilen, Gerissen, Länge: 20,000 m, Vertikalrisse in
den Pfeilern

VERTIKALRISS IN DEN PFEILERN

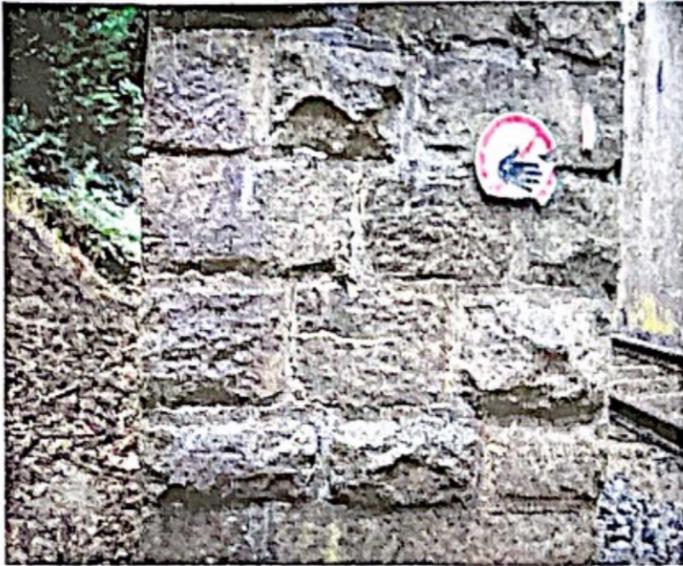
[25] S=3, V=3, D=3 BSP-ID 027-05
Pfeiler / Stütze, Tragendes Mauerwerk, An allen
Bauteilen, Gerissen, die Mauerwerksschalen an den
Pfeilerstirnseiten haben sich abgelöst

GERISSENES MAUERWERK

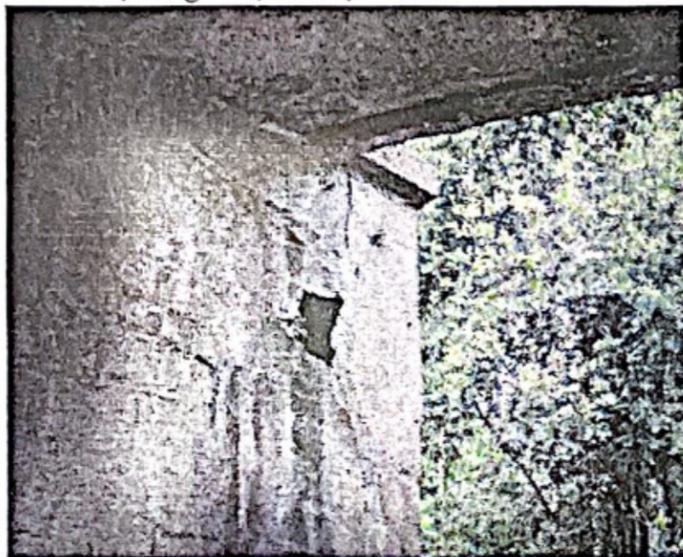
[34] S=2, V=2, D=2 BSP-ID 027-01
Pfeiler / Stütze, Tragendes Mauerwerk, Großflächig,
Gerissen, Länge: 5,000 m, Steinausbrüche

RISSE UND AUSBRÜCHE IN DEN PFEILERN

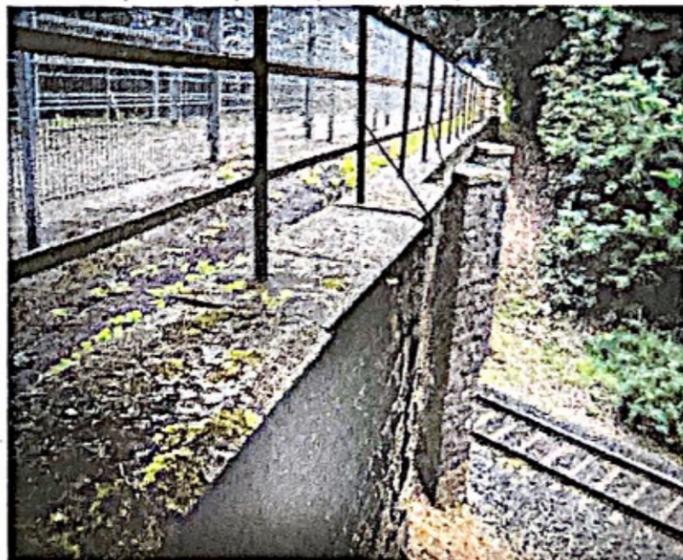
[32] S=2, V=1, D=3 BSP-ID 999-99-99
Überbau, Gesims, Stein, Mehrfach, Verschoben

VERSCHOBENE GESIMSPLATTEN

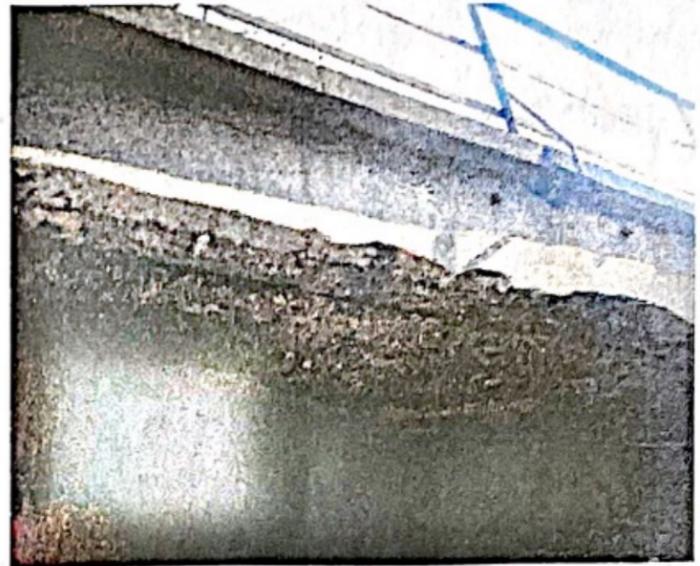
[11] S=2, V=1, D=2 EP BSP-ID 999-99-99
Überbau, Gesims, Stein, Mehrfach, Abgeplatzt,
Ausbrüche im Gesims

AUSBRÜCHE UND RISSE IM GESIMS

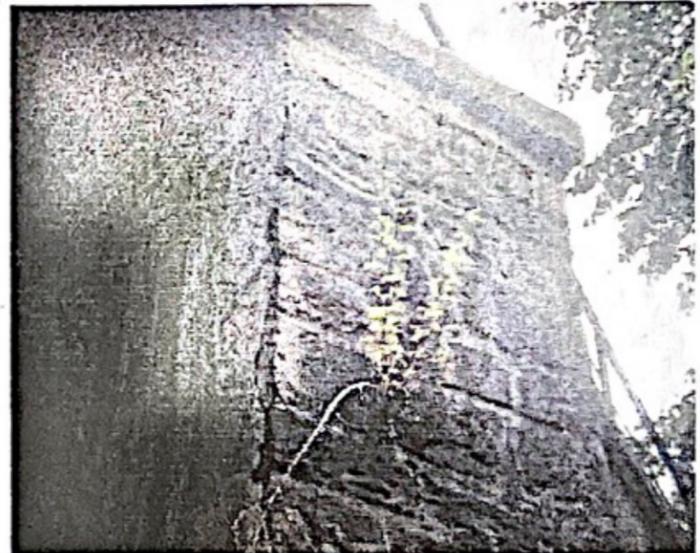
[17] S=2, V=1, D=3 EP BSP-ID 999-99-99
Pfeiler / Stütze, Gesims, Stein, An allen Bauteilen, Gelöst

ABDECKPLATTEN AUF DEN PFEILERN
GELOCKERT

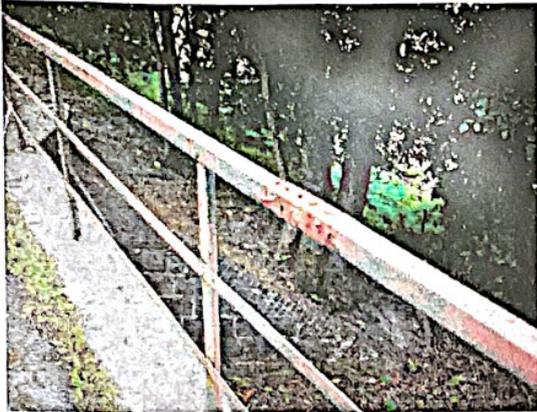
[36] S=0, V=0, D=2 BSP-ID 234-05
Überbau, Holmgeländer ohne Seil, mit einer Knieleiste
oder mehreren Knieleisten, Stahl / Metall, Vollständig,
Verrostet

GELÄNDER VERROSTET

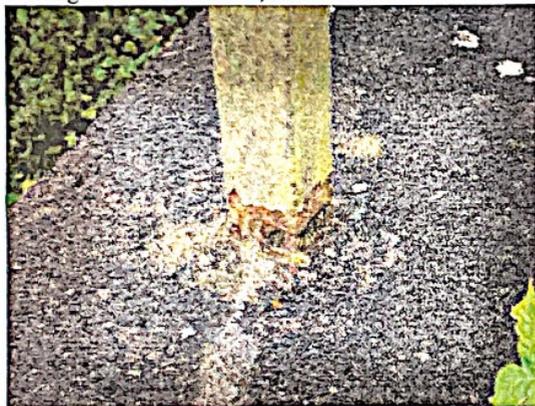
[27] S=3, V=1, D=3 BSP-ID 234-06
Überbau, Geländerpfosten, Stahl / Metall, Mehrfach,
Durchgerostet / Lochfraß, Anzahl: 5 Stück

GELÄNDERPFOSTEN DURCHGEROSTET

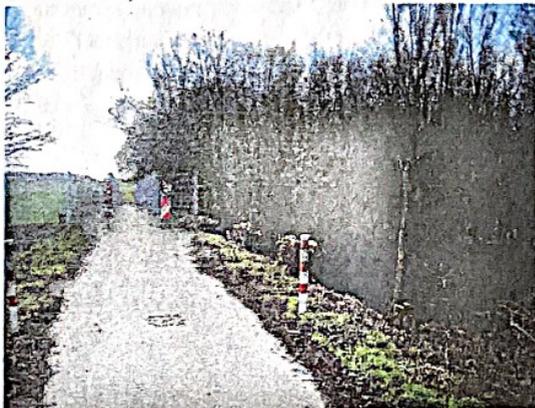
[21] S=0, V=1, D=1 EP BSP-ID 236-99
Überbau, Sonstige leichte Absperrung, Mehrfach,
Schmiererei, Baken

SCHMIEREREI

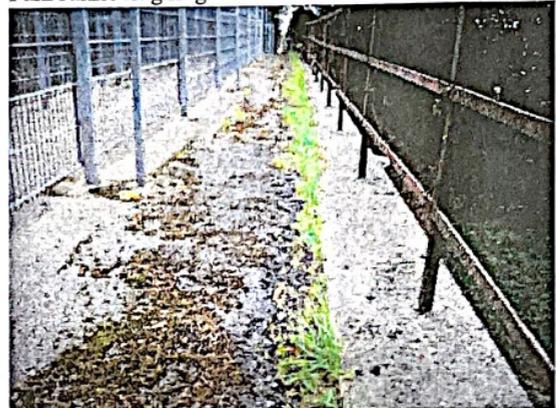
[15] S=0, V=2, D=2 EP BSP-ID 241-99
Überbau, Fahrbahnbelag, Vollständig, Lage ist falsch, der
Fahrbahnbelag liegt oberhalb des Gesimses

BELAG LIEGT ÜBER DEM GESIMS

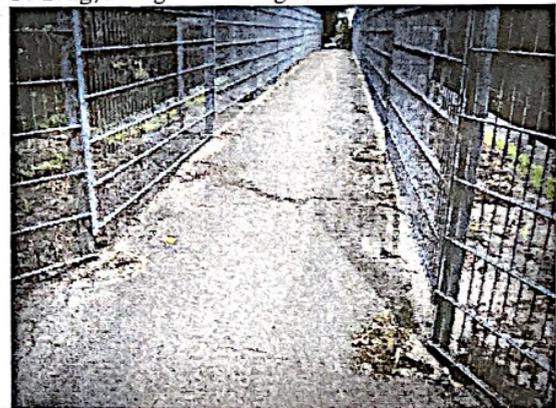
[13] S=1, V=2, D=2 EP BSP-ID 241-02
Überbau, Fahrbahnbelag, Großflächig, Abgesackt /
Setzung, Belag mehrfach gerissen

ABSACKUNGEN UND RISSE IM BELAG

Akute Gefährdungen für die Rad- und Gehwegnutzung sind z. Zt. nicht zu erkennen; es wird jedoch der Ausgleich der Absackung im Gehwegbelag auf der Südseite empfohlen.
